## Σεισμική Αναβάθμιση Γεφυρών με βάση την Επιτελεστικότητα

### ΠΕΡΙΛΗΨΗ

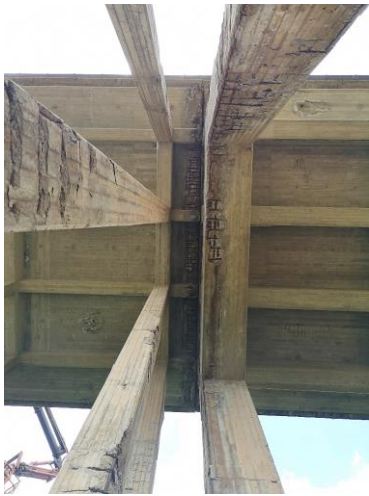
Εικόνα 2: Αρμός μεταξύ ακραίου και κεντρικού ανοίγματος και περιοχές αποφλοίωσης σκυροδέματος και έντονης οξείδωσης του οπλισμού

- εφαρμογή υφασμάτων ΙΟΠ (Ινοπλισμένων Πολυμερών) άνθρακα ή υάλου
- εξάρτηση ακραίων ανοιγμάτων στα δίστυλα μεσόβαθρα σε περίπτωση μεγάλων σεισμικών μετακινήσεων με ειδικές συσκευές (lock up)
- εξασφάλιση ακραίων ανοιγμάτων σε περίπτωση μεγάλων σεισμικών μετακινήσεων με διατμητικά κλειδιά
- εξασφάλιση λυγηρών στοιχείων
- αποκατάσταση διάβρωσης

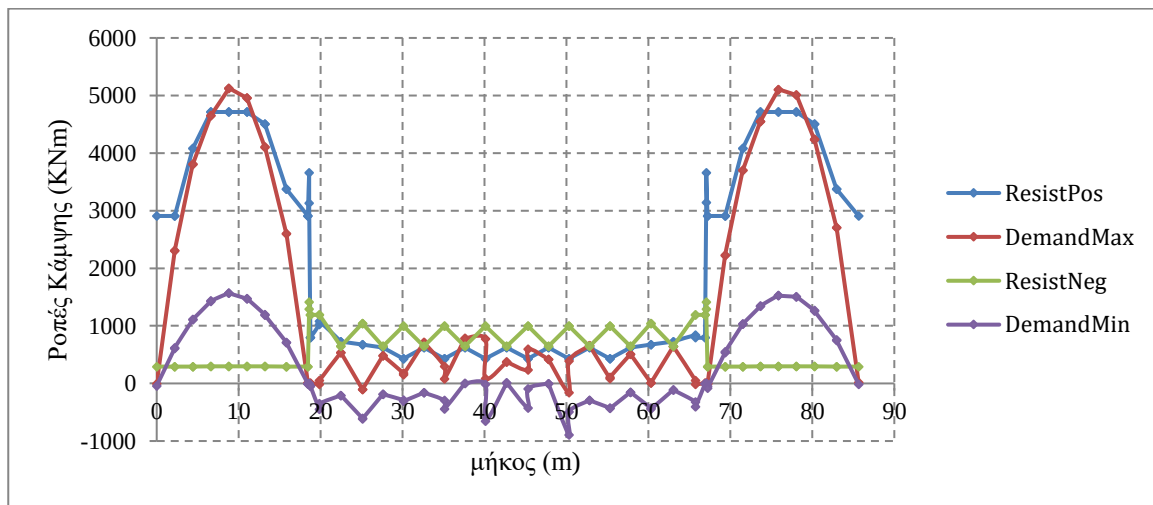
Σχήμα 1: Περιβάλλουσα Απαίτησης Καμπτικών Ροπών και Διαθέσιμων Αντοχών

Οι έλεγχοι μή-σεισμικών δράσεων συνοψίζονται στα παρακάτω σχήματα όπου παρουσιάζονται και τα ελλείματα καμπτικής και διατμητικής αντοχής του υφιστάμενου φορέα καταστρώματος, τα οποία θεραπεύτηκαν με κατάλληλες επεμβάσεις (ΙΟΠ).

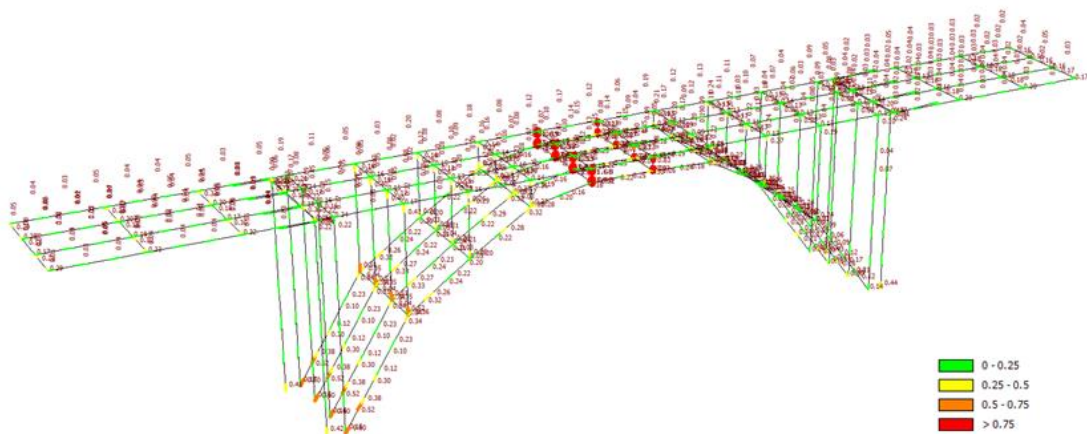
Εικόνα 6: Δείκτες επάρκειας κάμψης στη διαμήκη διεύθυνση (0.24g) - μερικώς ενισχυμένου

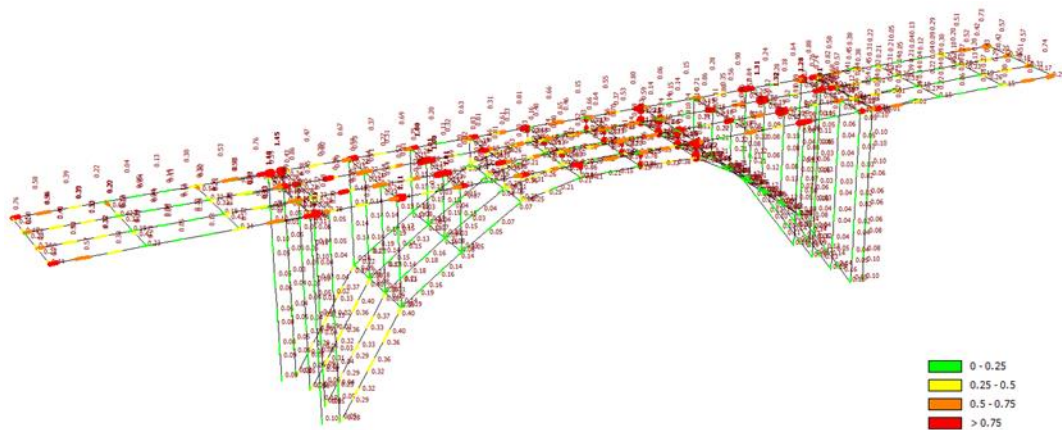
Εικόνα 7: Δείκτες επάρκειας διάτμησης στη διαμήκη διεύθυνση (0.24g) - μερικώς ενισχυμένου

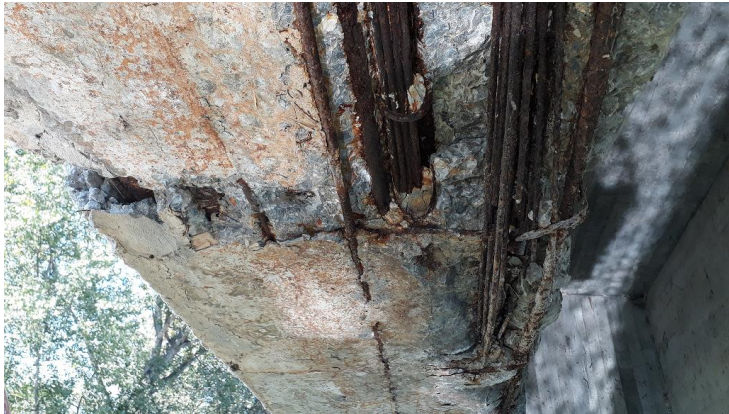
Η γέφυρα λειτουργεί σε διαβρωτικό περιβάλλον (υψηλή υγρασία σε συνδυασμό με κύκλους χαμηλών-υψηλών θερμοκρασιών κατά τη χειμερινή περίοδο), και εμφανίζει σημαντική παθολογία. Χαρακτηριστικά, στην πλάκα και στις δοκούς του καταστρώματος της Γέφυρας διαπιστώθηκε αποφλοιώση σκυροδέματος και έντονη οξείδωση του οπλισμού, ενώ εμφανείς ήταν και κάποιες ρωγμές στα ακρόβαθρα. Επιπλέον, έντονη διάβρωση παρατηρήθηκε σε πολλούς σωλήνες περιβολής, η οποία σε λίγες περιοχές εκτεινόταν βαθύτερα - στους τένοντες.

Εικόνα 9: Οξειδωμένοι σωλήνες περιβολής στο μέσο του ανοίγματος της γέφυρας

- κατασκευή δεσμεύσεων έναντι μεγάλων σεισμικών μετατοπίσεων (stoppers)
- εφαρμογή υφασμάτων ΙΟΠ (Ινοπλισμένων Πολυμερών) άνθρακα
- εγκατάσταση συσκευών μείωσης ταλαντώσεων TMD (Tuned Mass Dampers)
- ενισχύσεις τοπικής αποκατάστασης («συρραφές») με προεντεταμένα ανθρακοελάσματα
- προσθήκη μεταλλικών στοιχείων διατομής L (συνδεδεμένων μέσω βλήτρων) στις δοκούς με σκοπό την αύξηση της καμπτικής αντοχής
- αποκατάσταση διάβρωσης

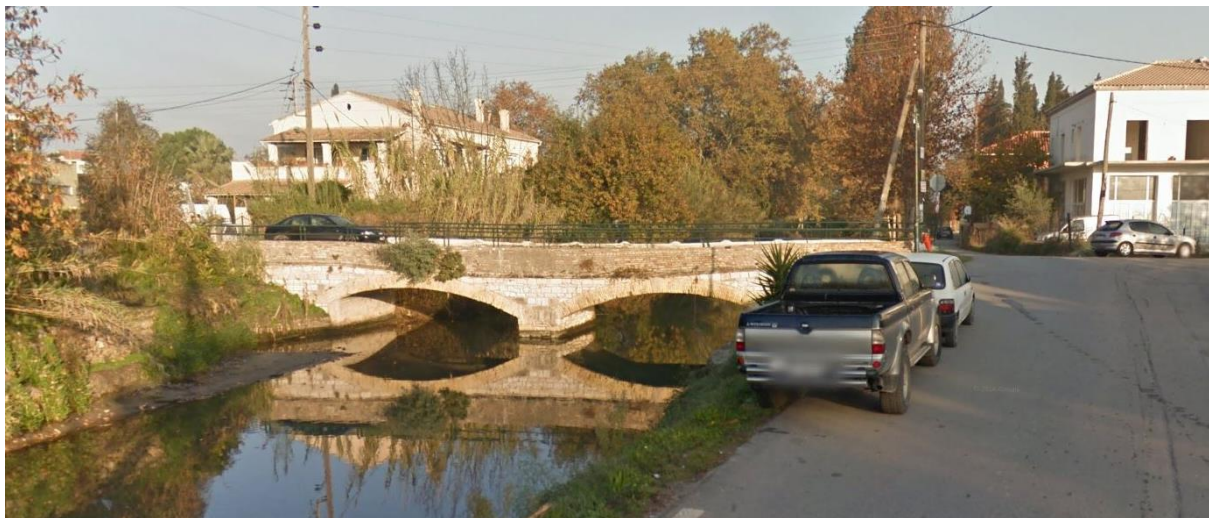
Εικόνα 11: Όψη Γέφυρας

Η γέφυρα έχει αποτυπωθεί λεπτομερώς στο παρελθόν. Στην πιο πρόσφατη Τεκμηρίωση παρατηρήθηκαν σημαντικές ρωγμές στην τοιχοποιία, αποκολλήσεις πλίνθων καθώς και ανάπτυξη βλάστησης. Τόσο από τα αποτελέσματα των γεωτεχνικών υπολογισμών, όσο και από την (ιστορική) παθολογία της υφιστάμενης γέφυρας πορίζεται ότι οι προηγούμενες (< 2011) καθιζήσεις στο μεσόβαθρο είναι σημαντικές (>>10cm) και περίπου διπλάσιες από τα ακρόβαθρα (>>5cm). Σε προηγούμενες γεωτεχνικές μελέτες και έρευνες είχε τεκμηριωθεί ότι το έδαφος όπου εδράζεται το μεσόβαθρο είναι επισφαλές έναντι ρευστοποίησης.

- καθαίρεση των πολλαπλών στρώσεων ασφάλτου
- ενέσεις εμποτισμού του εδάφους θεμελίωσης
- ομογενοποίηση μάζας
- βελτίωση του εδάφους μέσω μικροπασσάλων (έναντι ρευστοποίησης)
- κατασκευή δύσκαμπτου καταστρώματος

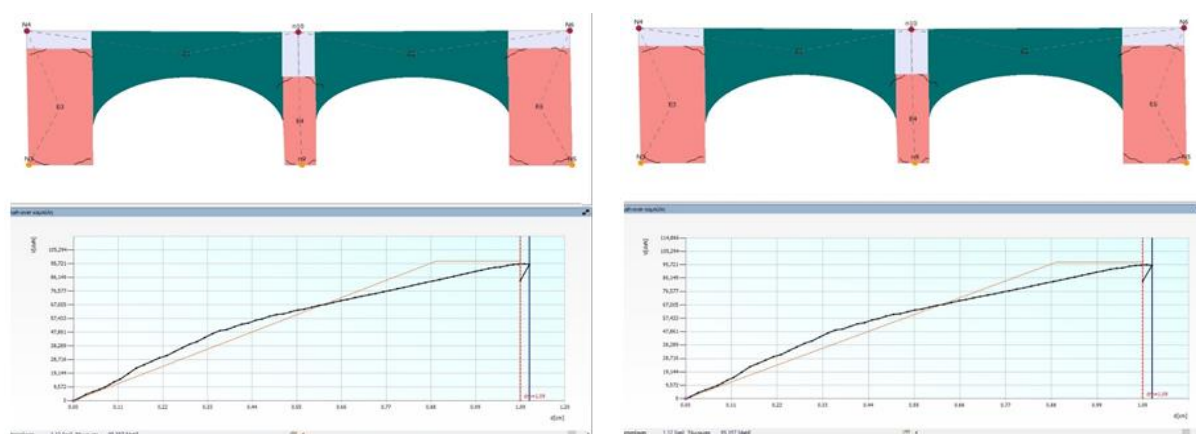
Εικόνα 14: Αποτίμηση για σεισμική δράση

Οι δείκτες ανεπάρκειας (κάμψης και διάτμησης) είναι αρκετά υψηλότεροι της μονάδας.
