## Σεισμική Αναβάθμιση Γεφυρών με βάση την Επιτελεστικότητα

### ΠΕΡΙΛΗΨΗ

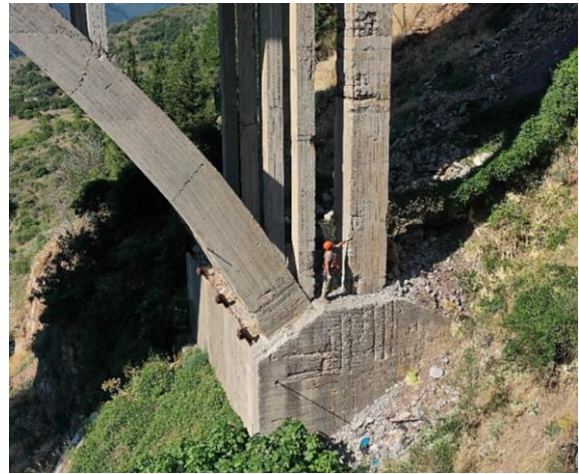
Εικόνα 3: Στοιχείο Θεμελίωσης

Η θεμελίωση των δίστυλων βάθρων των ακραίων ανοιγμάτων, των τόξων του μεσαίου ανοίγματος καθώς και των ακραίων ορθοστατών αυτών, πραγματοποιείται μέσω ογκωδών βάσεων σκυροδέματος, που εδράζονται σε βραχώδες υπόβαθρο. Στα ακρόβαθρα, διαπιστώθηκε τυπική διάταξη, χωρίς θωράκια.

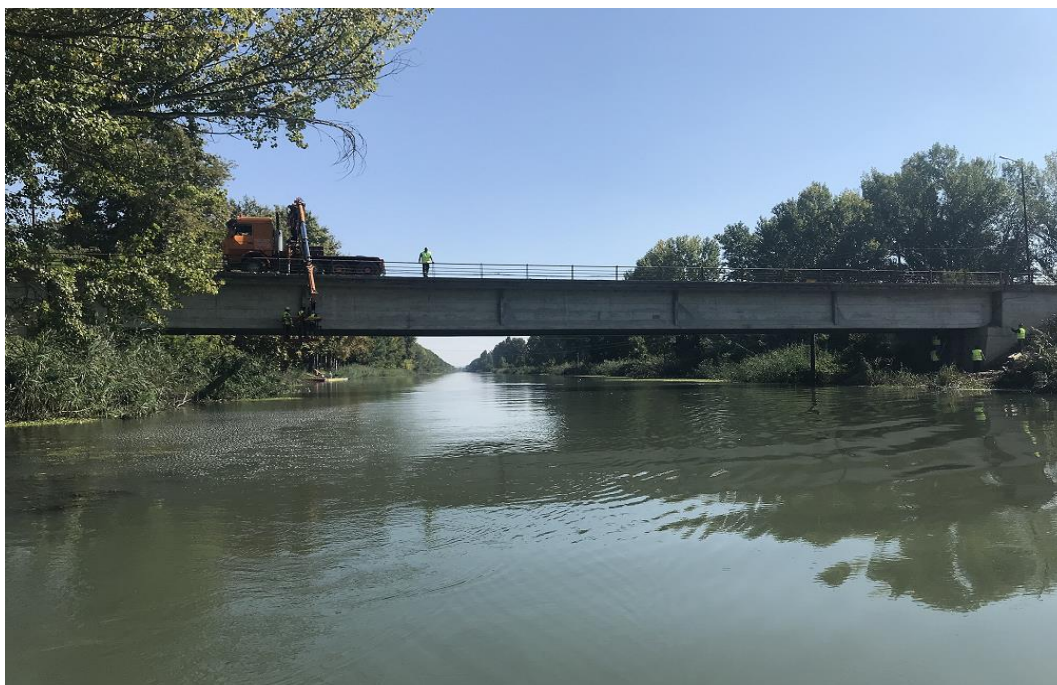
Εικόνα 8: Όψη Γέφυρας

Η γέφυρα λειτουργεί σε διαβρωτικό περιβάλλον (υψηλή υγρασία σε συνδυασμό με κύκλους χαμηλών-υψηλών θερμοκρασιών κατά τη χειμερινή περίοδο), και εμφανίζει σημαντική παθολογία. Χαρακτηριστικά, στην πλάκα και στις δοκούς του καταστρώματος της Γέφυρας διαπιστώθηκε αποφλοιώση σκυροδέματος και έντονη οξείδωση του οπλισμού, ενώ εμφανείς ήταν και κάποιες ρωγμές στα ακρόβαθρα. Επιπλέον, έντονη διάβρωση παρατηρήθηκε σε πολλούς σωλήνες περιβολής, η οποία σε λίγες περιοχές εκτεινόταν βαθύτερα - στους τένοντες.

- κατασκευή δεσμεύσεων έναντι μεγάλων σεισμικών μετατοπίσεων (stoppers)
- εφαρμογή υφασμάτων ΙΟΠ (Ινοπλισμένων Πολυμερών) άνθρακα
- εγκατάσταση συσκευών μείωσης ταλαντώσεων TMD (Tuned Mass Dampers)
- ενισχύσεις τοπικής αποκατάστασης («συρραφές») με προεντεταμένα ανθρακοελάσματα
- προσθήκη μεταλλικών στοιχείων διατομής L (συνδεδεμένων μέσω βλήτρων) στις δοκούς με σκοπό την αύξηση της καμπτικής αντοχής
- αποκατάσταση διάβρωσης

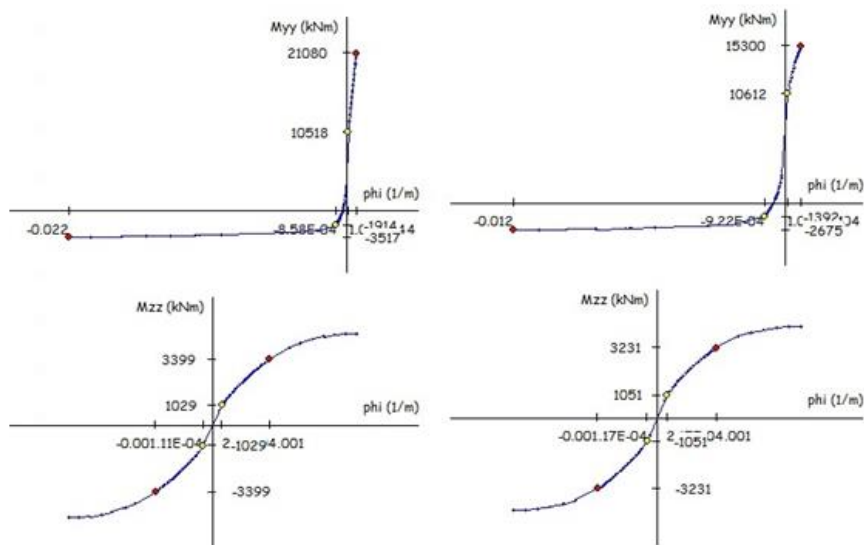
Σχήμα 3: Διάγραμμα ροπής -καμπυλότητας ενισχυμένης διατομής με γωνιακά ελάσματα L180-16 στην μεσαία θέση και ανθρακοέλασμα πάχους 1.4mm

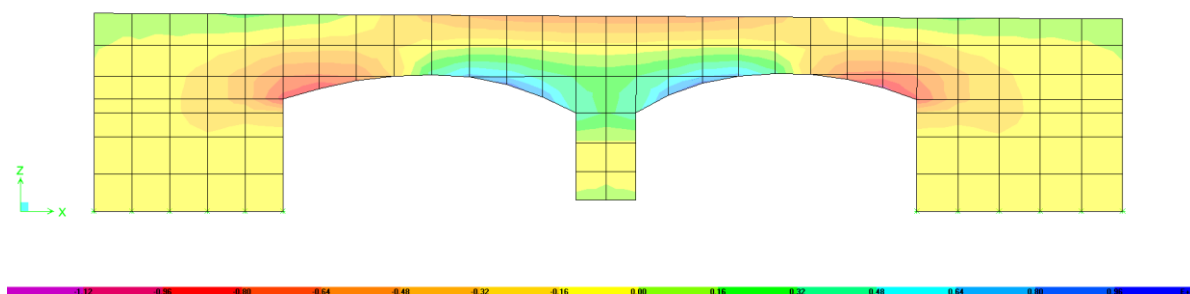
Εικόνα 12: Τάσεις  $\sigma_{11}$  από μόνιμα και κινητά φορτία

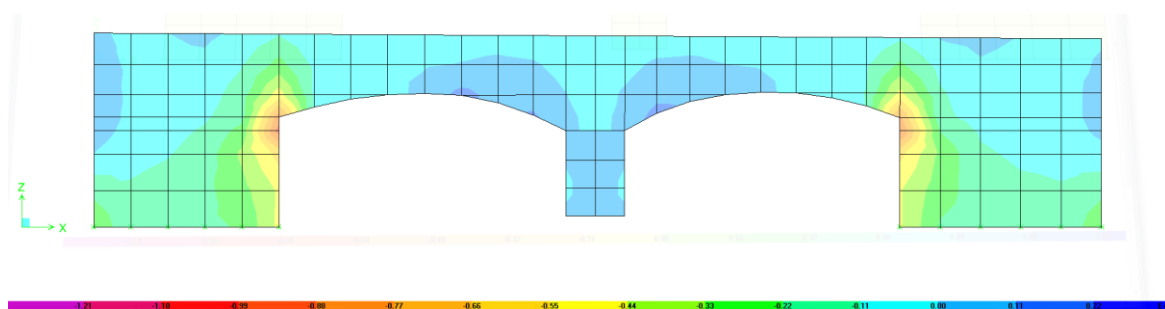
Εικόνα 13: Τάσεις  $\sigma_{22}$  από μόνιμα και κινητά φορτία
